COMUNE DI VEROLAVECCHIA

**RESTAURO CONSERVATIVO FACCIATA
DELLA CHIESA PARROCCHIALE INTITOLATA
AI S.S. PIETRO E PAOLO APOSTOLI
di VEROLAVECCHIA**

Committente: PARROCCHIA DEI S.S. PIETRO E PAOLO APOSTOLI

**RELAZIONE TECNICO ILLUSTRATIVA
SCHEDE TECNICHE DI INTERVENTO**

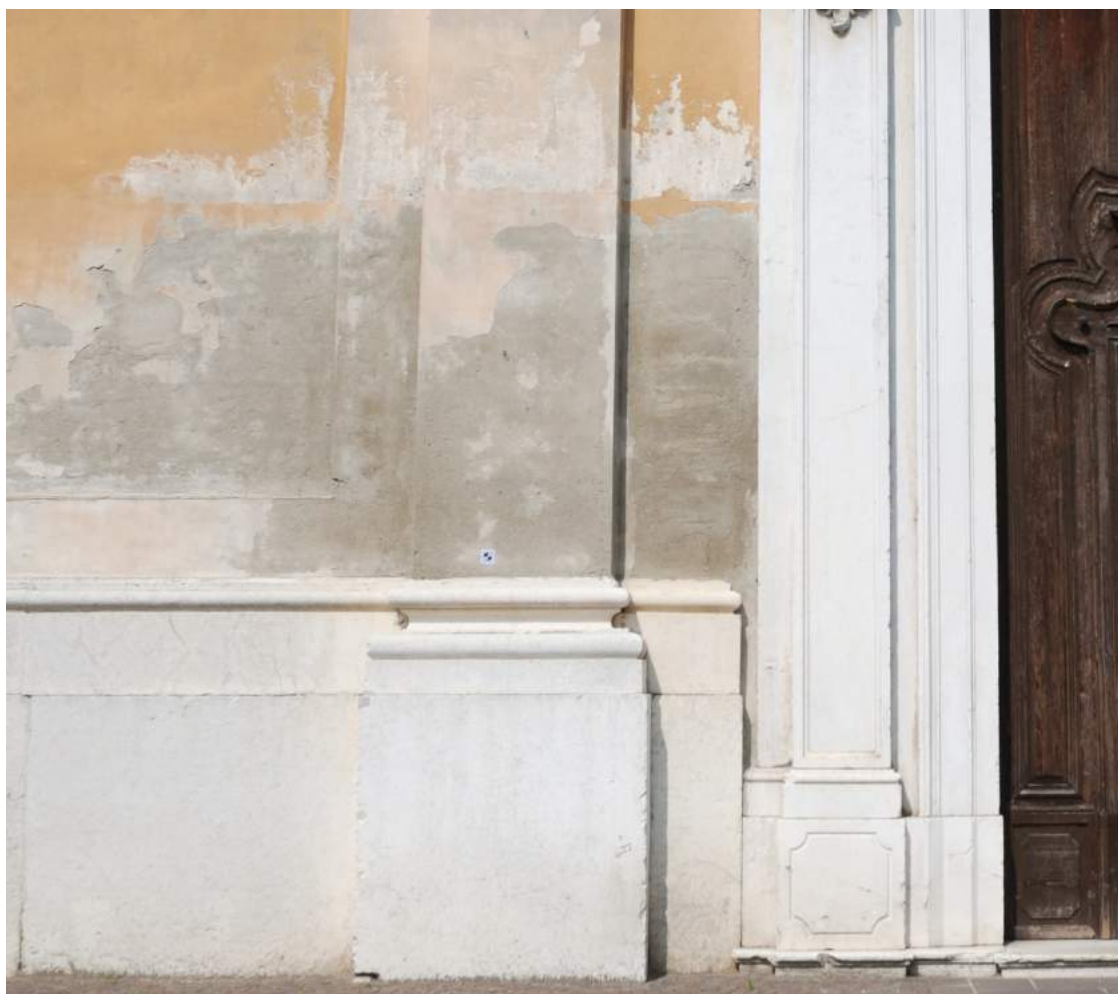
1. Umidità di risalita

In corrispondenza della base delle murature dell'edificio è presente un forte e generalizzato degrado dell'intonaco in malta cementizia, realizzato in passate operazioni di restauro, innescato dalla forte umidità di risalita capillare, caratterizzato da macchie di umidità, efflorescenze saline, rigonfiamenti, bollature, distacchi, con compromissione della tenuta degli intonaci e del supporto murario sottostante e circostante. Le cause di queste patologie sono da rintracciare nell'esposizione agli agenti atmosferici, nell'inadeguatezza dei materiali utilizzati e dalla presenza della zoccolatura in marmo che impedisce la traspirabilità della muratura.

La metodologia prevede il prosciugamento di murature fuori terra mediante l'applicazione di intonaci ad elevata porosità in grado di aumentare la velocità di evaporazione dell'acqua, presente all'interno della muratura, affinché la stessa non sia in grado di umidificarsi in seguito al contatto ed al conseguente assorbimento dal terreno umido, aiutandone la capacità di traspirazione.

L'applicazione dell'intonaco macroporoso avverrà soltanto su di una porzione di parete per un'altezza circa pari a 150/180 cm, quindi per evitare che la linea di giunzione tra i due intonaci si possa rivelare, nel tempo, un elemento critico (cretti o piccole fessurazioni), si procederà mettendo in opera intonaci il più possibile simili (sia come leganti, sia come inerti) a quelli preesistenti e posizionando a decisione della D.L. lungo la linea di giunzione (per un'altezza di circa 30-40 cm) una rete antifessurazione in polipropilene a maglia quadrangolare (ad es. 13x16 mm).

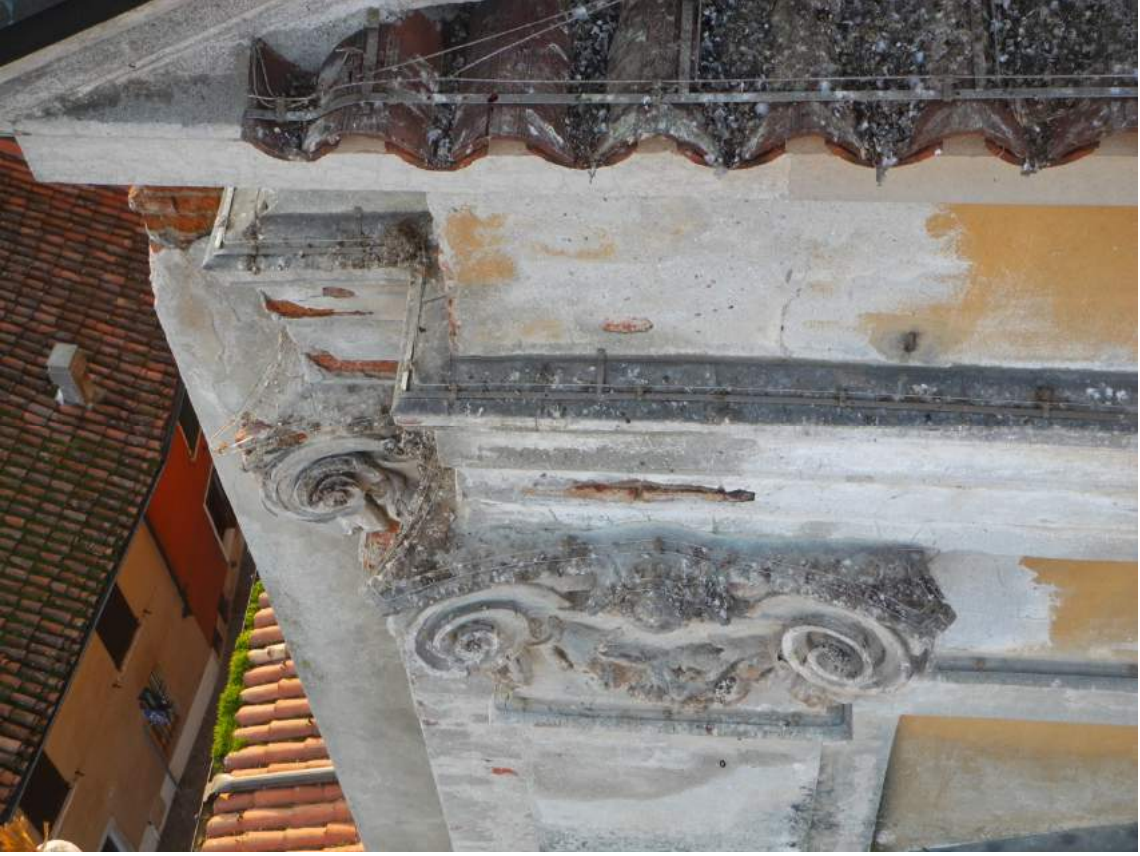
2. Distacco e bollatura

In corrispondenza di puntuali zone della facciata, sono presenti ammaloramenti avanzati, evidenziati da fenomeni di macchie di umidità, rigonfiamenti, bollature, nidi di ragno e distacchi, con compromissione della tenuta degli intonaci e del supporto murario sottostante e circostante. Le cause di queste patologie sono da rintracciare nell'esposizione agli agenti atmosferici con conseguente percolamento di acque meteoriche e nella mancanza di regolare manutenzione e pulizia dell'impianto di smaltimento delle precipitazioni.

Scrostamento eseguito manualmente e con particolare attenzione agli intonaci limitrofi compromessi, fino al vivo della muratura, previa un'attenta valutazione del reale stato conservativo del supporto tramite battitura. Verranno preservati e consolidati con cura gli intonaci recuperabili. La rimozione deve essere effettuata con estrema cautela per evitare di rimuovere contestualmente brani di intonaco o altri elementi architettonici.

Si procederà all'applicazione sulla parete del rappezzo seguendo diversi strati indicati dalla D.L.; previa bagnatura del muro, verrà applicato il rinzaffo (in malta morbida con aggregati a grana grossa) in modo tale da penetrare bene negli interstizi della muratura al vivo, a presa avvenuta, previa bagnatura della superficie, si procederà alla stesura dell'arriccio, tramite cazzuola, in strati successivi (1-1,5 cm) fino a raggiungere lo spessore indicato dalla D.L.; utilizzando una malta composta da aggregati medi (0,5-1,5 mm), l'ultimo strato di arriccio verrà pareggiato e frattazzato. La finitura, verrà applicata con frattazzo in strati sottili lisciati con frattazzini di spugna, leggermente imbevuti di acqua. Particolare attenzione dovrà essere fatta nella messa in opera in prossimità delle zone d'unione tra le due superfici poiché, la loro corretta esecuzione potrà evitare l'insorgenza di punti di discontinuità, a tale riguardo sarà consigliabile rifinire i lembi con spatolini da stuccatore in modo da garantire una maggiore precisione nella rifinitura.

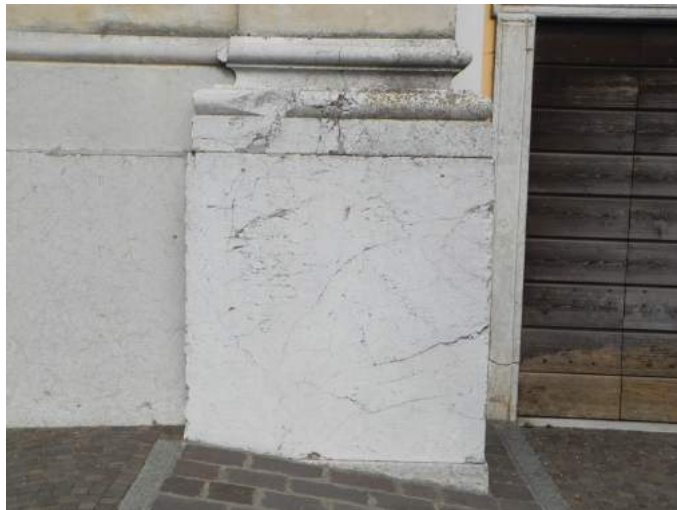
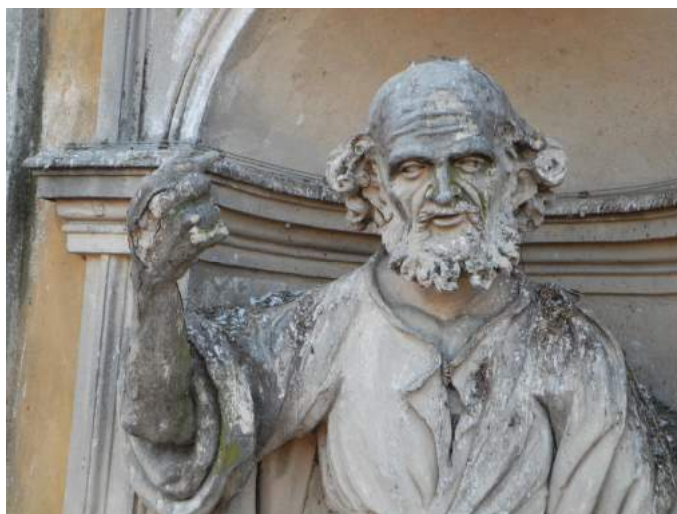
3. Fratturazione - fessurazione

Sia le statue che le parti marmoree, costituite da pinnacoli, balaustre, capitelli, zoccolatura e portale, presentano puntualmente fatturazioni che si manifestano mediante formazione di soluzione di continuità del materiale, la conformazione delle fessure è ramificata ed in certe porzioni lineare. Il fenomeno si presenta in stato avanzato in quanto porzioni di materiale lapideo risultano mancanti. Le cause di questa patologia sono da rintracciare nelle proprietà fisico-chimiche del materiale, nell'esposizione agli agenti atmosferici, nel ciclo gelo-disgelo nel ruscellamento delle acque meteoriche e nella dilatazione termica.

Stuccatura fessurazioni, fratturazioni e mancanze profonde al max 3 cm, con malte idonee per colorazione e granulometria (a base di calce idraulica naturale e/o grassello di calce) aggiunta di inerte in polvere di marmo.

Stuccatura delle numerose lesioni e mancanze di superficie e ricostruzione delle parti di modellato mancanti o lacunose con malta avente caratteristiche di tessitura e composizione simile al supporto e polveri di marmo bianca (in proporzioni 1:3).

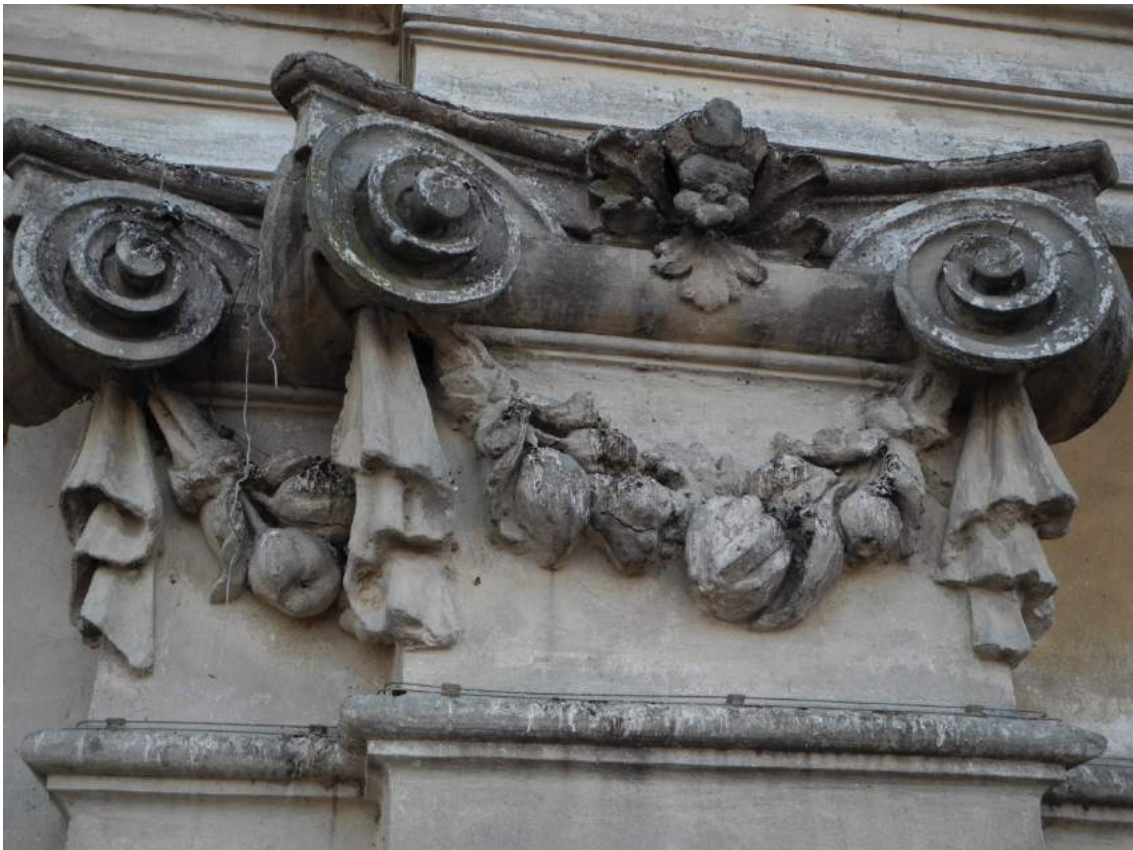
4. Incrostazione

Le parti decorative aggettanti (capitelli e statue) presentano un deposito stratiforme, compatto e generalmente aderente al substrato, composto da sostanze inorganiche.

Il fenomeno ha causato una sostanziale alterazione cromatica degli elementi interessati ed è stato provocato dall'esposizione agli agenti atmosferici e dalla presenza di sostanze inquinanti disciolte.

Pulitura delle superfici mediante idropulitura a bassa pressione con acqua deionizzata.

Rimozione meccanica manuale del substrato mediante bisturi, piccoli scalpelli o spatole e successiva ripassatura con spazzole morbide fino ad avvenuta completa asportazione.

Trattamento consolidante eseguito con stesura a pennello di silicato di etile a più riprese fino a rifiuto.

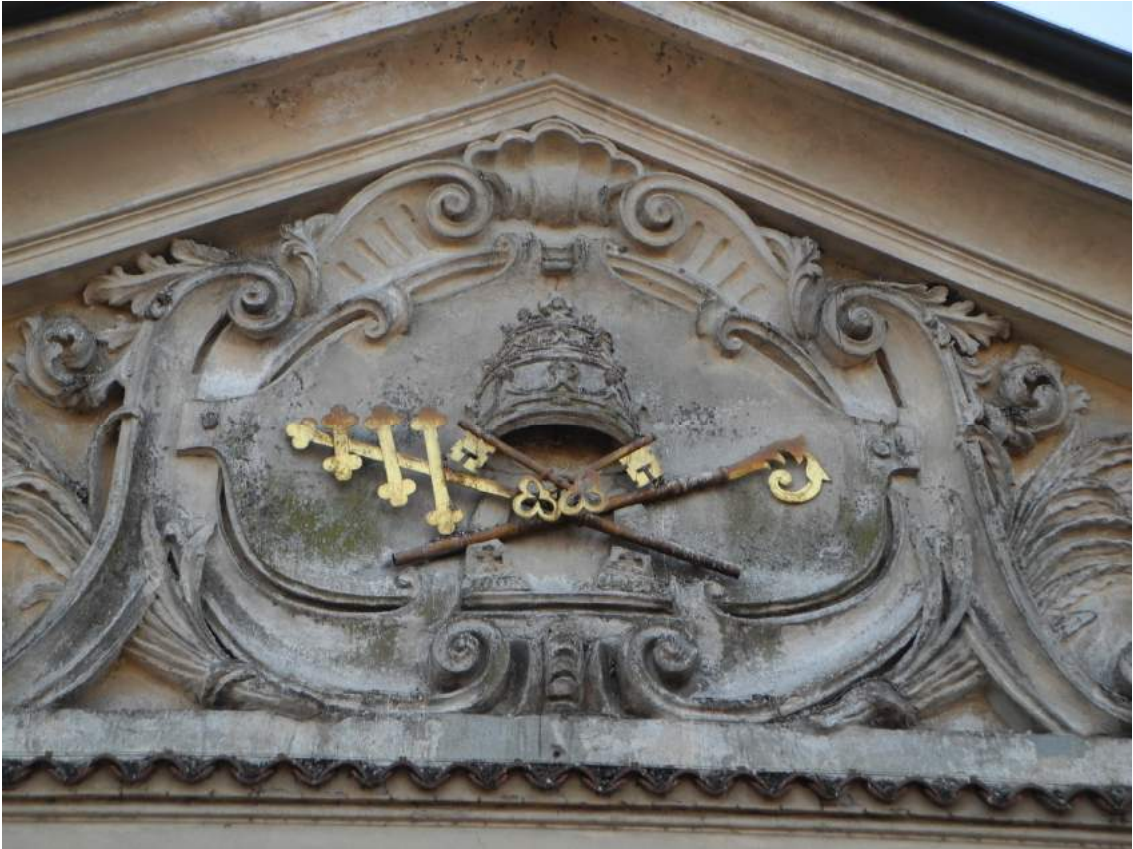
5. Erosione

Rilevanti porzioni di intonaco e stucco decorativo presentano asportazione di materiale dalla superficie. Il fenomeno si manifesta attraverso la mancanza dell'arriccio di finitura esterno che ha esposto all'azione disgregante dell'atmosfera il sottostante intonaco originario a base di calce, anch'esso in alcuni punti ormai compromesso.

Le cause sono da ricercare nell'azione meccanica operata dal vento, dal ruscellamento delle acque meteoriche e nella presenza di particolato inquinante disciolto in atmosfera che la minato l'efficacia del legante.

Pulitura a secco con pennelli e spazzole al fine di rimuovere le parti incoerenti e polverulente.

Scrostamento, ove necessario, eseguito manualmente e fino al vivo della muratura, con particolare attenzione degli intonaci limitrofi, previa un'attenta valutazione del reale stato conservativo del supporto tramite battitura. Verranno preservati e consolidati con cura gli intonaci recuperabili. La rimozione deve essere effettuata con estrema cautela per evitare di rimuovere contestualmente brani di intonaco o altri elementi architettonici.

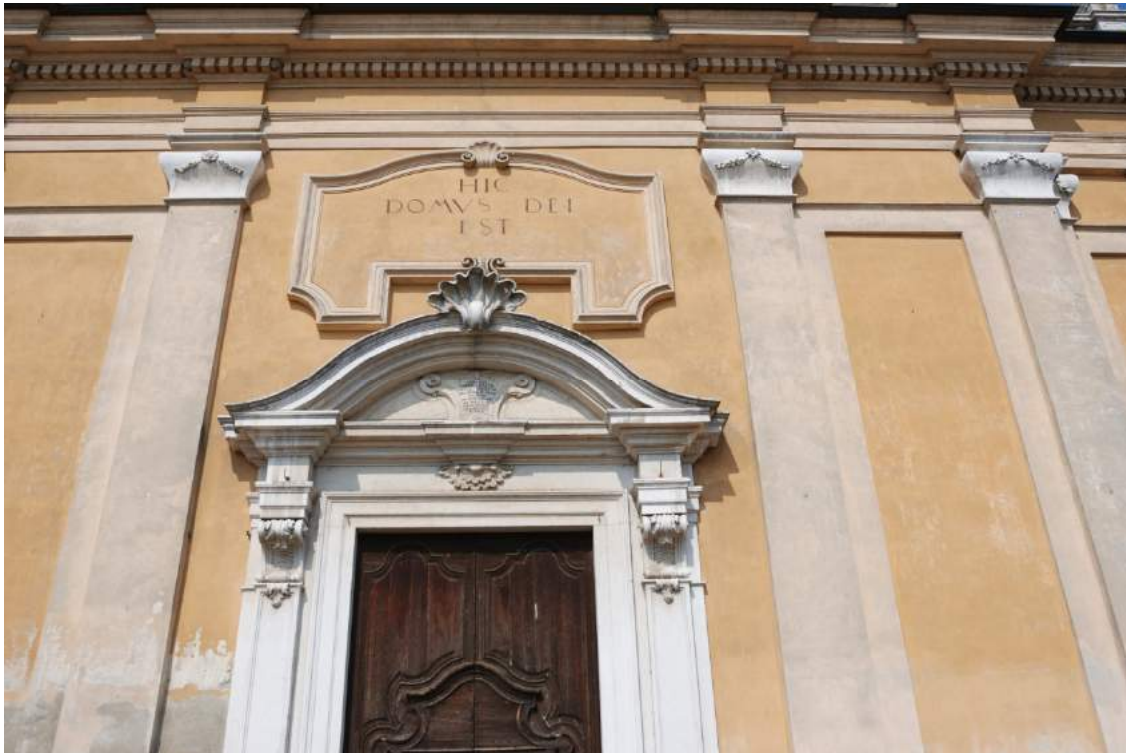
6. Polverizzazione

La muratura tinteggiata presenta in forma generalizzata un impolverimento progressivo della superficie, che è incoerente al tatto.

Le cause sono nell'azione disgregante degli agenti atmosferici.

Pulitura a secco con pennelli e spazzole al fine di rimuovere le parti incoerenti e polverulente.

In seguito si procederà ad applicare, previa bagnatura del supporto, il successivo strato di arriccio costituito da tonachino poroso (porosità controllata) mediante cazzuola e frattazzo, per uno spessore massimo di 10 mm (in due strati di 5 mm/cad).

Tinteggiatura dell'intera facciata con tecnica, colore e tonalità del tutto compatibili all'originale, rilevata con apposita indagine stratigrafica.

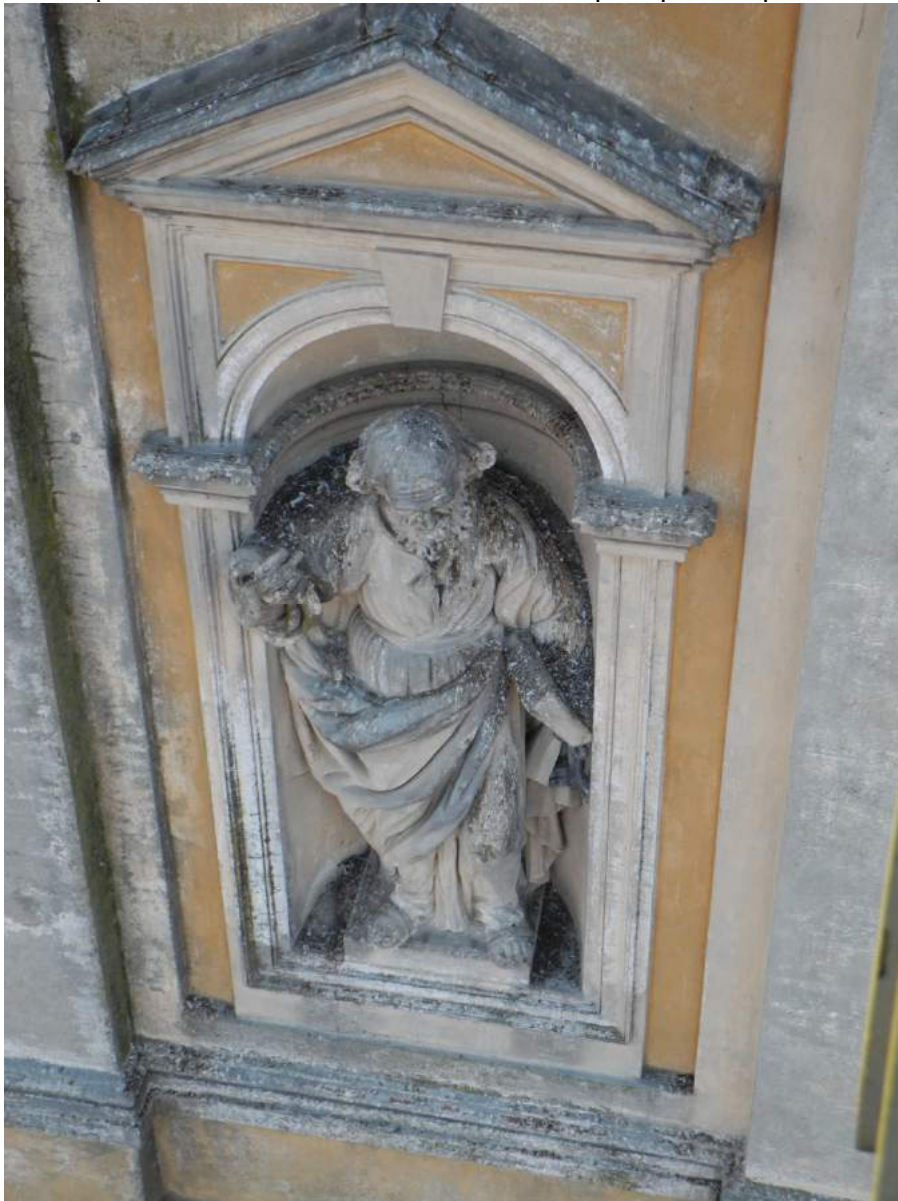
7. Deposito superficiale

Le parti decorative aggettanti (cornici, capitelli, edicole, statue e sporti) e quelle in materiale lapideo (capitelli, pinnacoli, portali e zoccolatura) presentano un accumulo di materiale di varia natura (polveri, terriccio, guano, ecc) di spessore variabile e scarsa coerenza ed aderenza al materiale sottostante.

Il fenomeno ha provocato una sostanziale alterazione cromatica degli elementi interessati ed è stato provocato dall'esposizione agli agenti atmosferici, dalla presenza di sostanze inquinanti disciolte e dall'infestazione di volatili legata al malfunzionamento dell'impianto di allontanamento.

Pulitura a secco tramite impiego di pennelli e/o spazzole a setole morbide, spugne e piccoli aspiratori a bassa pressione al fine di rimuovere i consistenti depositi polverulenti, laddove si riscontreranno depositi compatti e aderenti al supporto questi potranno essere asportati mediante l'ausilio di mezzi meccanici manuali (appositi bisturi, spatole e/o raschietti).

Pulitura mediante tamponatura con soluzione solvente delle parti più compatte.

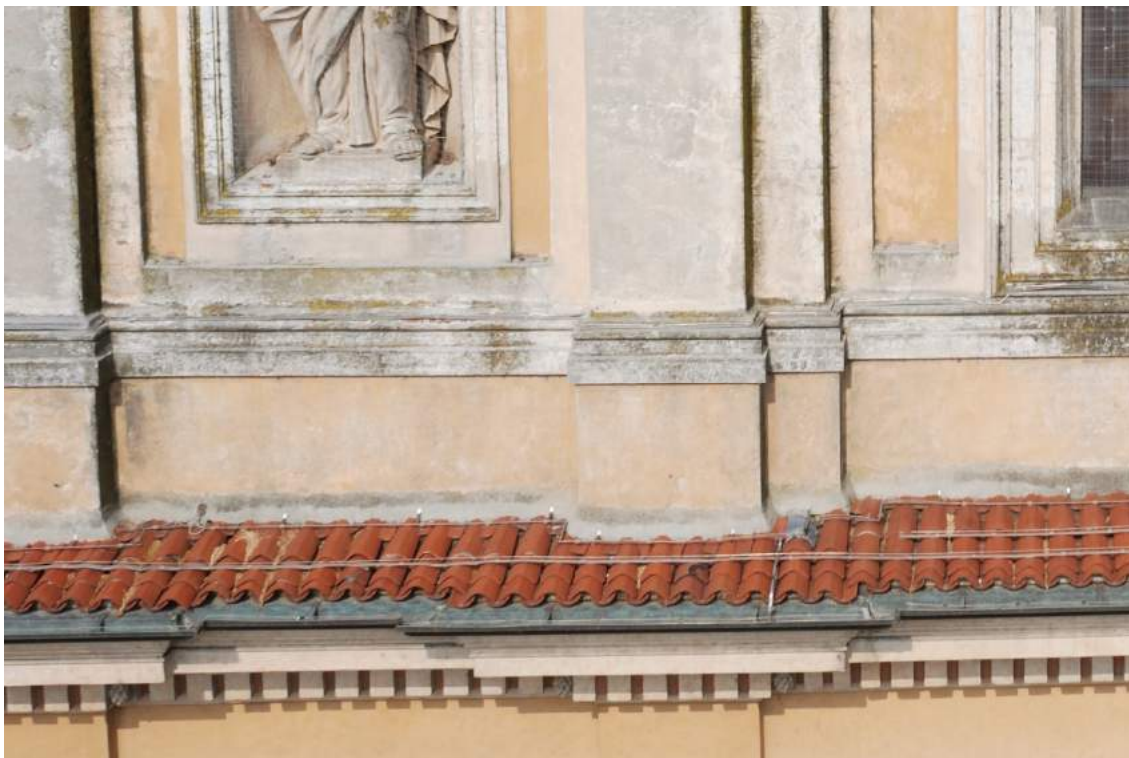
8. Rappezzi incongrui

In corrispondenza degli sporti con copertura in coppi alla congiunzione degli stessi con la muratura è presente una sigillatura in malta cementizia, realizzata in passate operazioni di restauro. Le cause di questa patologia sono da rintracciare nell'inadeguatezza del materiale utilizzato.

Scrostamento eseguito manualmente e con particolare attenzione, della sigillatura in malta previa attenta valutazione del reale stato conservativo del supporto tramite battitura. La rimozione deve essere effettuata con estrema cautela per evitare di rimuovere contestualmente brani di intonaco o altri elementi architettonici.

Riposizionamento della copertura in coppi con sostituzione degli elementi danneggiati con manufatti similari reperiti in zona.

Realizzazione di scossalina in rame semicrudo avente sviluppo di cm 30 e spessore della lamiera di 10/10 mm al fine di agevolare il deflusso delle acque meteoriche senza coinvolgere la sottostante muratura.

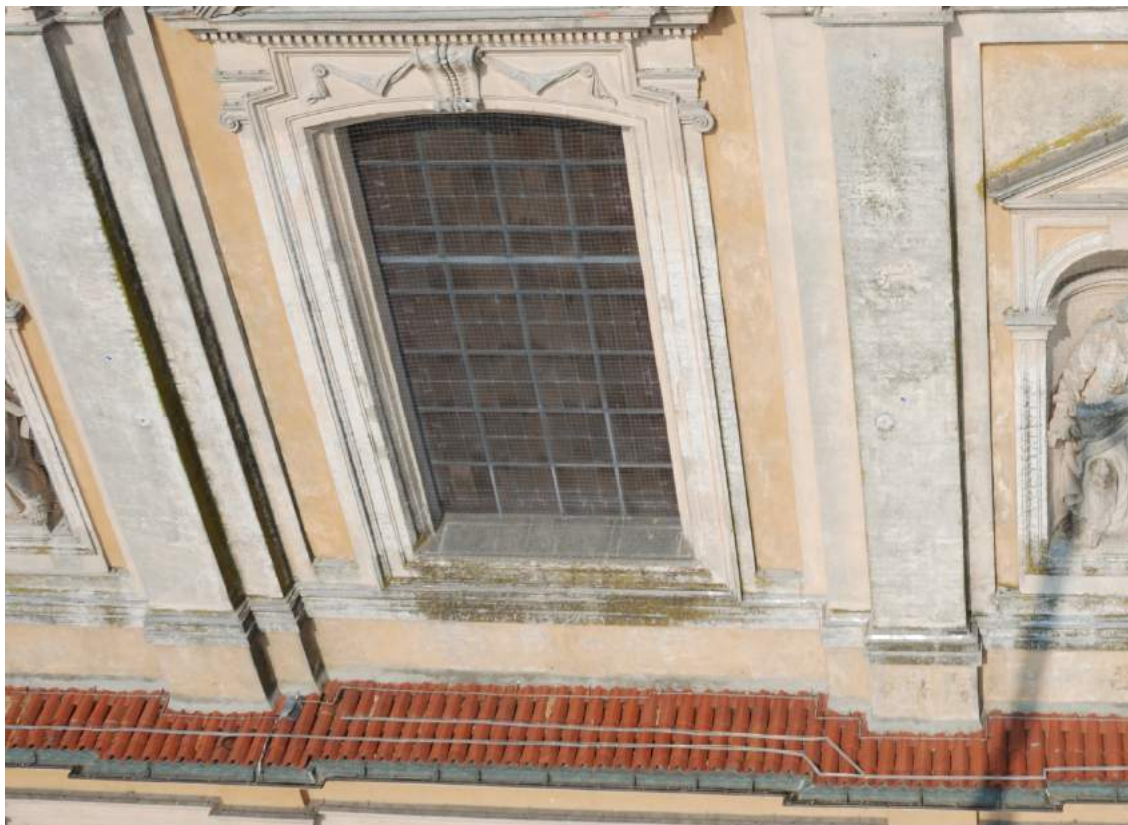
10. Microorganismi vegetali

Le cause sono: migrazione di acqua ed umidità nel supporto, dovuta all'esposizione agli agenti atmosferici ed in alcuni punti, al cattivo funzionamento dei canali e pluviali.

Trattamento di disinfezione di organismi biodeteriogeni autotrofi (muschi, patine e pellicole algali, incrostazioni di licheni, ove presenti) effettuato allo scopo di eliminare attacchi in atto presenti sulle superfici o nei livelli immediatamente più profondi e prevenirne il successivo sviluppo. L'intervento, prevede una fase preliminare di applicazione a spruzzo di soluzione biocida a base di sali di ammonio quaternario (benzalconio cloruro al 5 % in acqua deionizzata). Il prodotto dovrà permanere in loco per almeno 7 giorni al termine dei quali si dovrà ripetere il trattamento con lo stesso prodotto e le stesse modalità di applicazione. L'operazione sarà preceduta dalla riduzione dello spessore della colonizzazione con bisturi a lama fissa.

Trattamento consolidante e preventivo contro la ricrescita di colonie di microorganismi eterotrofi mediante applicazione a pennelli di soluzione tipo Idrosilalcochene.

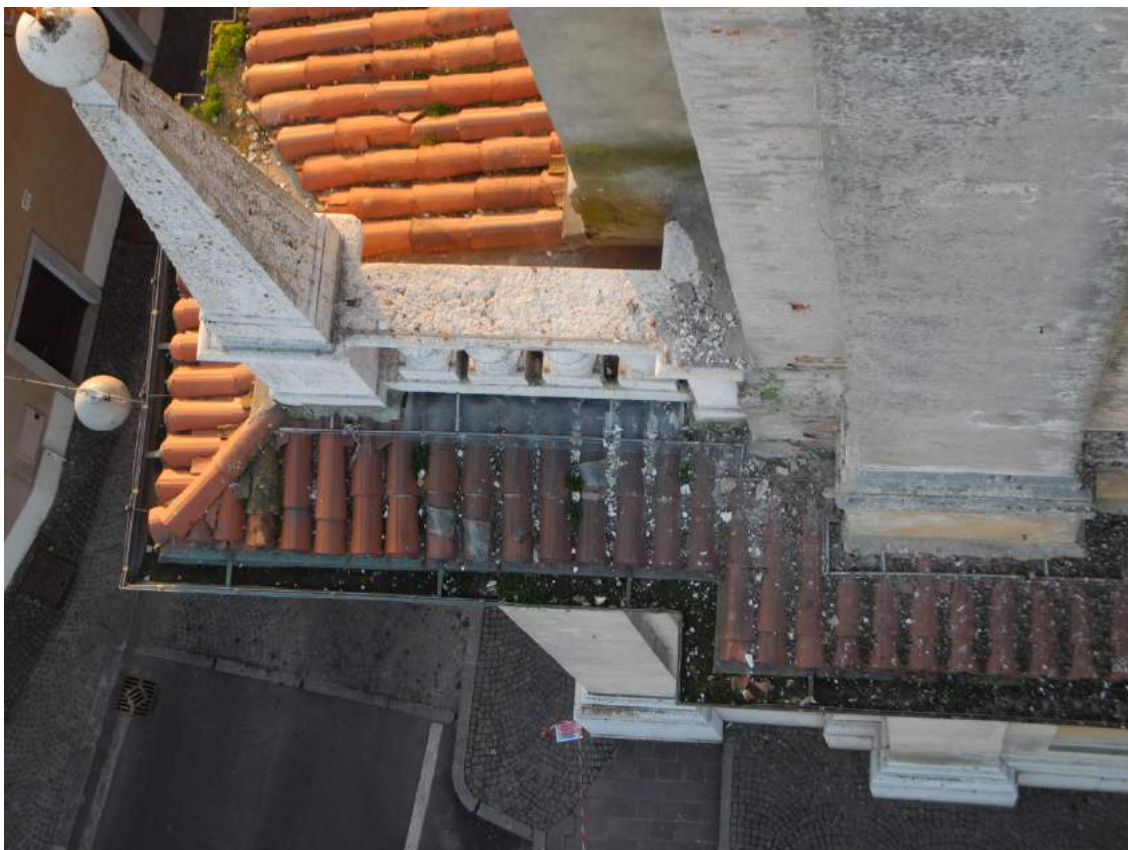
11. Dispositivi di allontanamento volatili

L'impianto di allontanamento volatili esistente, di tipo elettrostatico costituito da tondino in acciaio inox sostenuto da staffe in policarbonato, non è regolarmente funzionante e pertanto necessita di una accurata revisione.

Le cause sono nell'assenza di manutenzione ordinaria e nella vetusta dell'impianto.

Sistemazione o sostituzione delle porzioni non funzionanti dell'impianto con nuovi elementi simili agli esistenti e successiva verifica o eventuale sostituzione della centrale elettronica.
