SCALINATA DELLA TORRE DI VEROLAVECCHIA

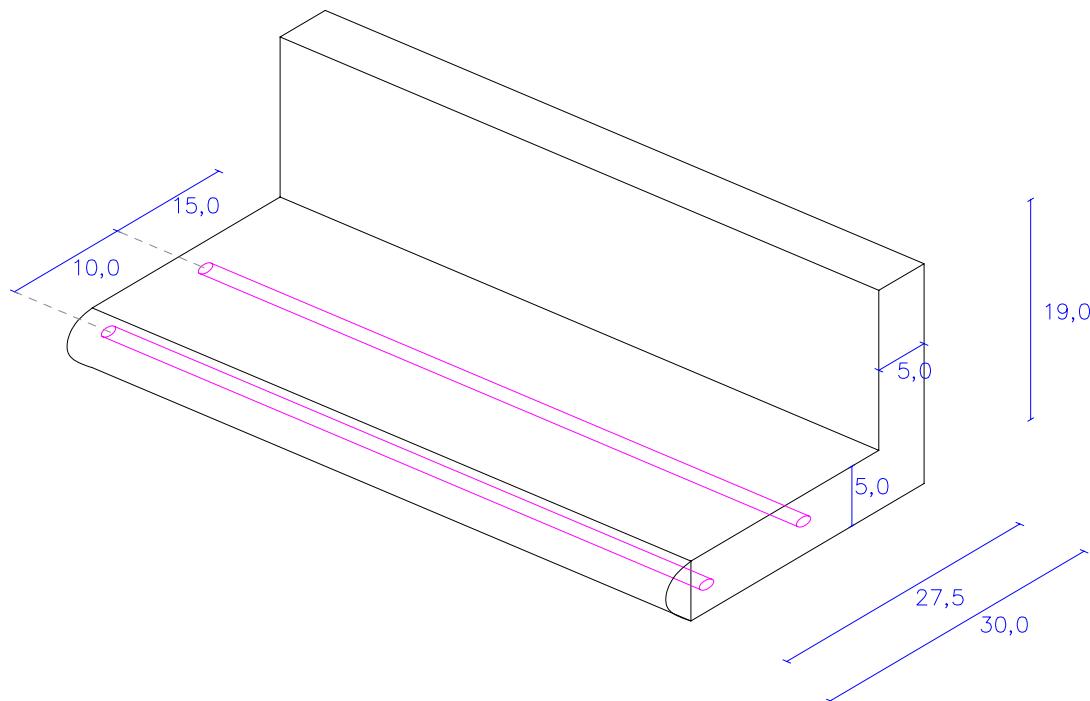
Dall'indagine visiva su alcuni elementi degradati si è osservata la presenza di 2 barre metalliche, probabilmente $\phi 8$, posizionate all'interno del gradino come indicato in fig. 1.

Fig. 1: geometria degli elementi prefabbricati che costituiscono la scalinata della torre campanaria.

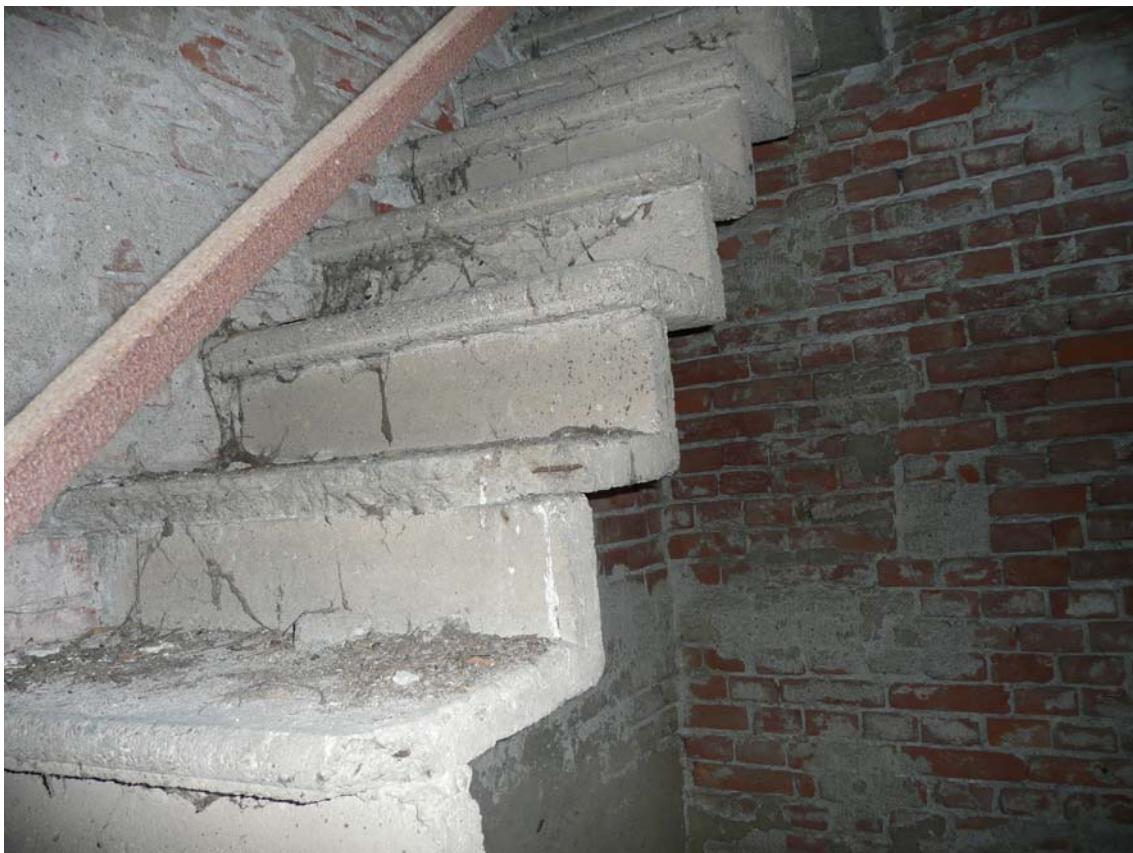
I gradini risultano incastriati ad un'estremità ed ogni elemento si appoggia al precedente (si veda fig. 2).

Ne deriva che l'elemento resistente da considerarsi nelle verifiche statiche è costituito dal gradino ad L e dalla porzione verticale del gradino precedente.

Fig. 2: vista dei gradini, in cui si nota che ogni elemento ad L appoggia sul precedente.

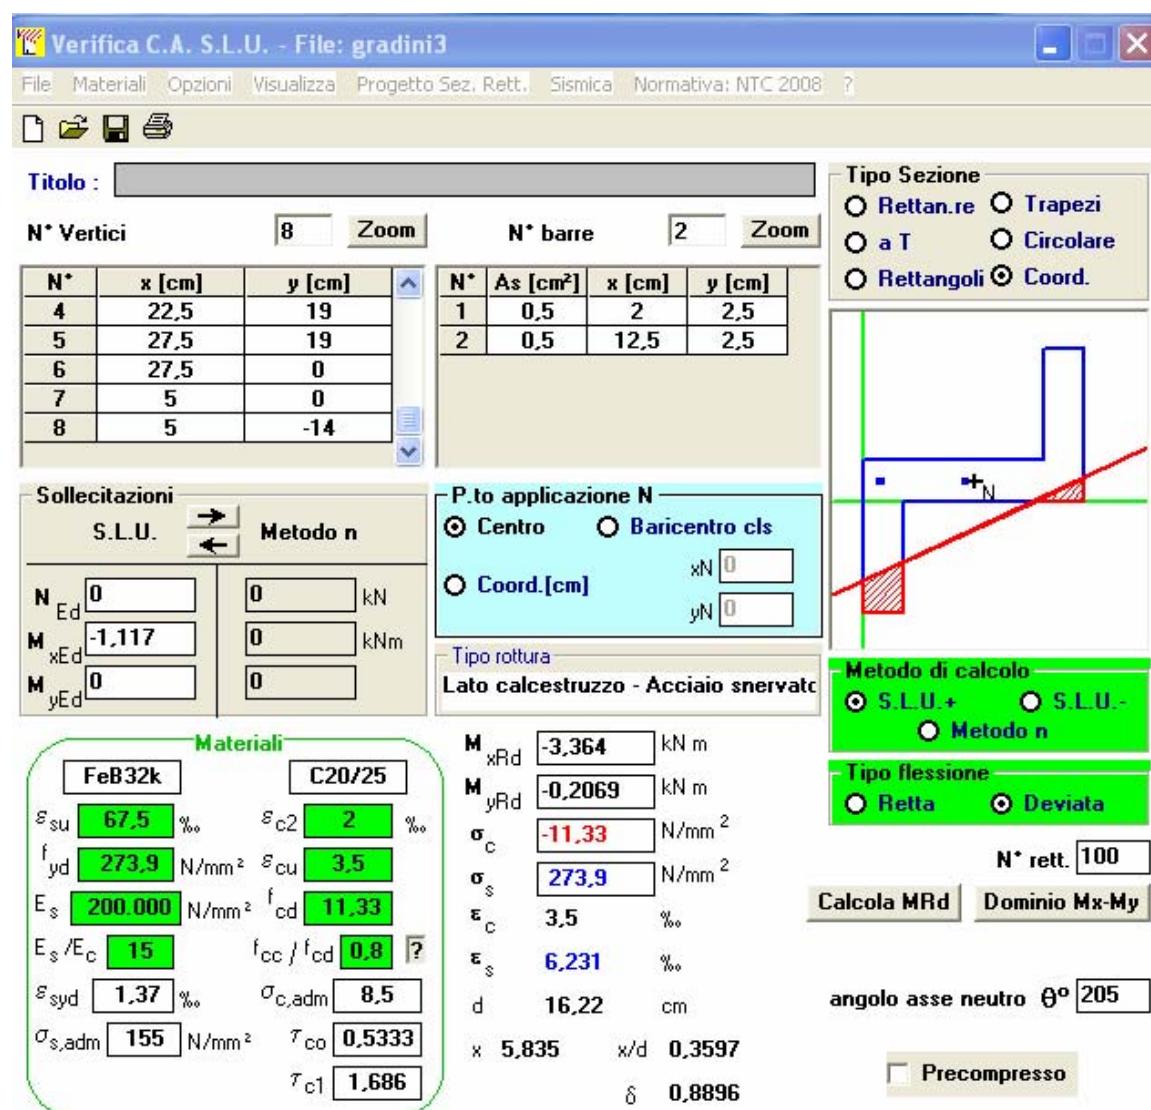
La verifica sulla sezione reagente, riportata in figura 4, mostra che, tenendo conto dell'elemento ad L e del contributo della porzione verticale del gradino precedente, la verifica agli stati limite ultimi risulta soddisfatta.

Fig. 4: risultati della verifica agli stati limite ultimi eseguita sulla sezione resistente di un gradino.

Le verifiche hanno mostrato che il sistema resistente, costituito da un gradino a L e dalla porzione verticale del gradino che lo precede, risulta idoneo a sopportare carichi variabili concentrati pari a 1,2 kN (120 kg).

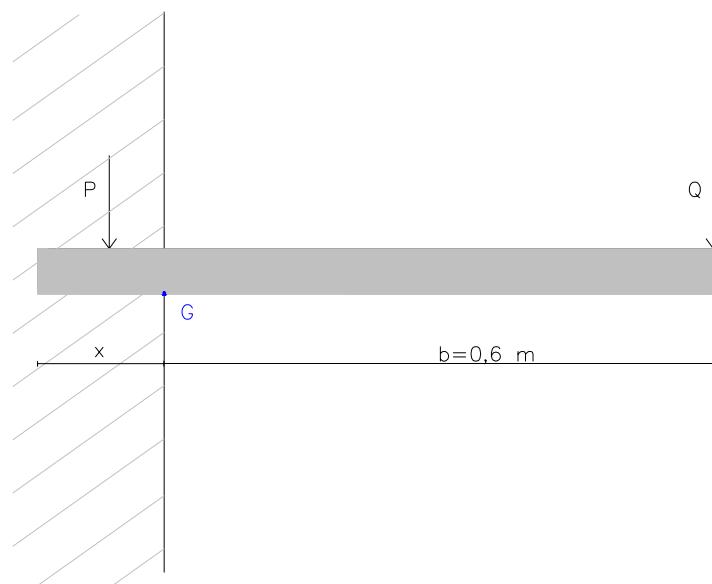
Risolvendo l'equazione si ottiene che x varia da 9 cm per il primo gradino (in corrispondenza del basamento) a 55 cm per l'ultimo gradino (in corrispondenza della cella campanaria).

Da quanto detto emerge che il gradino superiore dovrebbe essere incastrato all'interno della muratura di 55 cm. Tuttavia si precisa che questa quantità potrebbe ridursi a circa 30 cm se il gradino si trovasse al di sotto del pilastro della cella campanaria (da verificare in situ)

Fig. 5: schema di incastro della mensola.

In ogni caso, si ritiene opportuno eseguire prove non invasive (solo sui gradini collocati nella parte alta della torre), al fine di valutare con precisione il grado di incastro degli elementi prefabbricati.

- 1- Le ipotesi sui materiali e sull'incastro risultano verificate → l'intervento consiste nel rinforzo puntuale dei gradini degradati e lesionati
- 2- Le ipotesi sui materiali e sull'incastro non risultano verificate → l'intervento consiste nel rinforzo globale della scalinata. In particolare, se il punto critico si limitasse al grado d'incastro, allora l'intervento potrebbe riguardare esclusivamente le rampe superiori (per esempio con l'inserimento di profilati metallici a sostegno dei gradini).
