VEROLAVECCHIA (BS)
PARROCCHIA DEI SS PIETRO E PAOLO APOSTOLI
CHIESA PARROCCHIALE DEI SS PIETRO E PAOLO APOSTOLI

ESECUZIONE DI SONDAGGI STRATIGRAFICI SULLA FACCIATA

ESITO

Oggetto: Parrocchia dei SS Pietro e Paolo Apostoli – Verolavecchia (Bs), Chiesa Parrocchiale dedicata ai Santi Pietro e Paolo Apostoli, Verolavecchia (Bs)
Esito dei sondaggi stratigrafici sugli intonaci esterni della facciata, Vostra autorizzazione prot. 0008622, class 34.19.07, fascicolo 198/B, sottofascicolo (BS) dell 11/06/2015

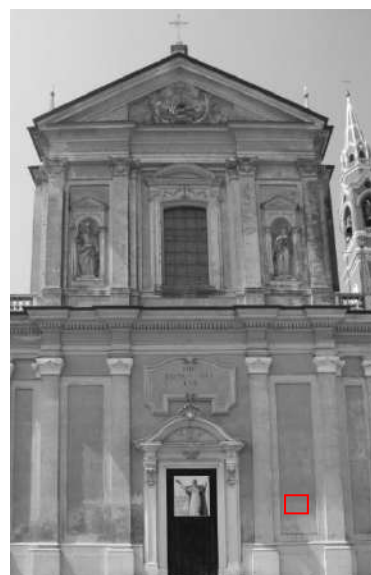
TASSELLO N°1

**SCHEDA n°1: INTONACI LISCI TRA LE LESENE DEI PRIMO ORDINE -
TASSELLO N°1**

- A) Colorazione attuale arancione chiaro
(presumibilmente acrilica o lavabile)
- B) Scialbo a calce di granulometria fina,
spessore 1 mm circa
- C) Intonaco di arriccio a calce di
granulometria media, spessore 1,5 cm
circa su muratura in laterizio e malta di
calce

- la muratura portante risulta essere realizzata in mattoni di laterizio allettati in malta di calce (presente in tutti i tasselli).
- nei tasselli 3 e 6, sotto lo strato di pitturazione attuale, si è riscontrato un sottile “velo” di stabilitura cementizia di circa 1 mm di spessore.

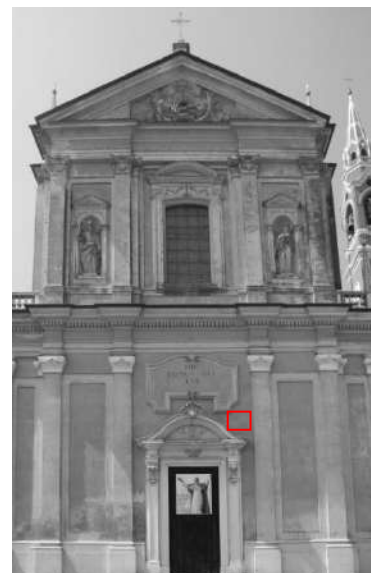
SCHEDA n°2: INTONACI LISCI, SOPRA LA PORTA - TASSELLO N°2

- A) Colorazione attuale arancione chiaro
(presumibilmente acrilica o lavabile)
- B) Scialbo a calce di granulometria fina,
spessore 1 mm circa
- C) Intonaco di arriccio a calce di
granulometria media, spessore 1,5 cm
circa su muratura in laterizio e malta di
calce

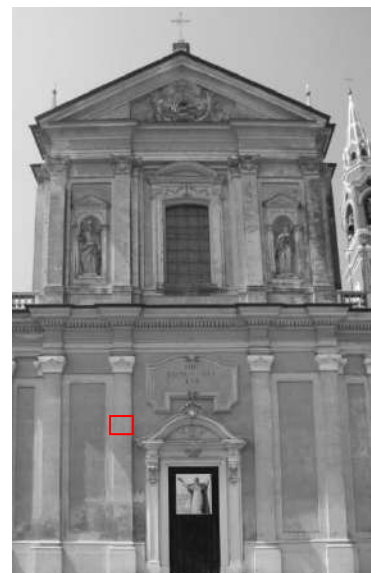
SCHEDA n°3: LESENA SINISTRA PRIMO ORDINE - TASSELLO N°3

- A) Residuo di colorazione attuale beige spugnato (presumibilmente acrilica o lavabile)
- B) Intonaco tipo "stabilitura" cementizia di granulometria fina, spessore 1 mm circa
- C) Intonaco di arriccio a calce di granulometria media, spessore 2,5 cm circa su muratura in laterizio e malta di calce

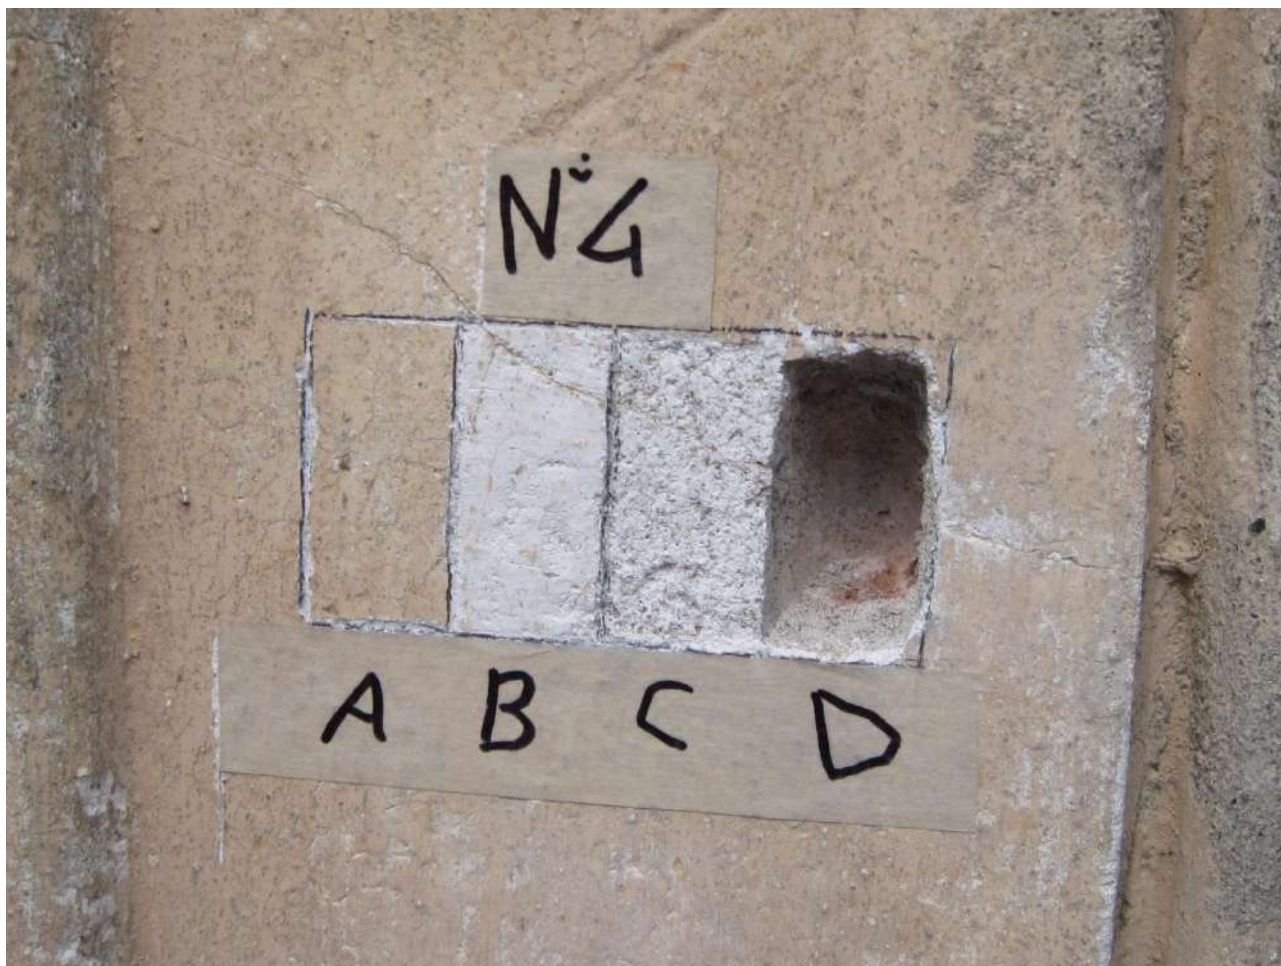
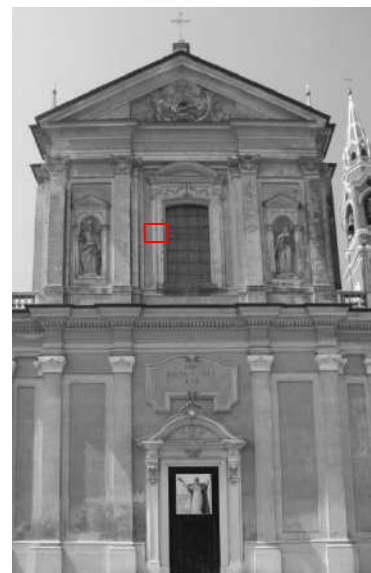
SCHEDA n°4: CORNICE FINESTRONE CENTRALE - TASSELLO N°4

- A) Colorazione a calce originale arancio chiaro.
- B) Intonaco liscio "a marmorino" bianco, di granulometria fina, spessore 5 mm circa
- C) Intonaco di arriccio a calce di granulometria media, spessore 2 cm circa su muratura in laterizio

- Il tasselli 6 – 7 e 4 (effettuati sulla decorazione, sulla cornice e sullo sfondato del timpano) sono gli unici che presentano la colorazione originale (presumibilmente a calce), di colore arancione sullo sfondato, arancio chiaro sulla cornice della finestra centrale e grigio chiaro (“imitazione pietra”) sulle decorazioni in rilievo.

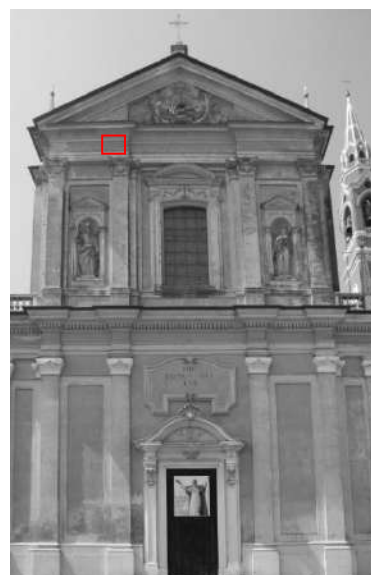
TASSELLO N°5

**SCHEDA n°5: CORNICIONE DEL SECONDO ORDINE, SOTTO IL
TIMPANO - TASSELLO N°5**

- A) Colorazione attuale arancione scuro, spugnato (presumibilmente acrilica o lavabile)
- B) Intonachino a calce di granulometria fina, spessore 3 mm circa
- C) Intonaco di arriccio a calce di granulometria media, spessore 2 cm circa
- D) muratura in laterizio e malta di calce

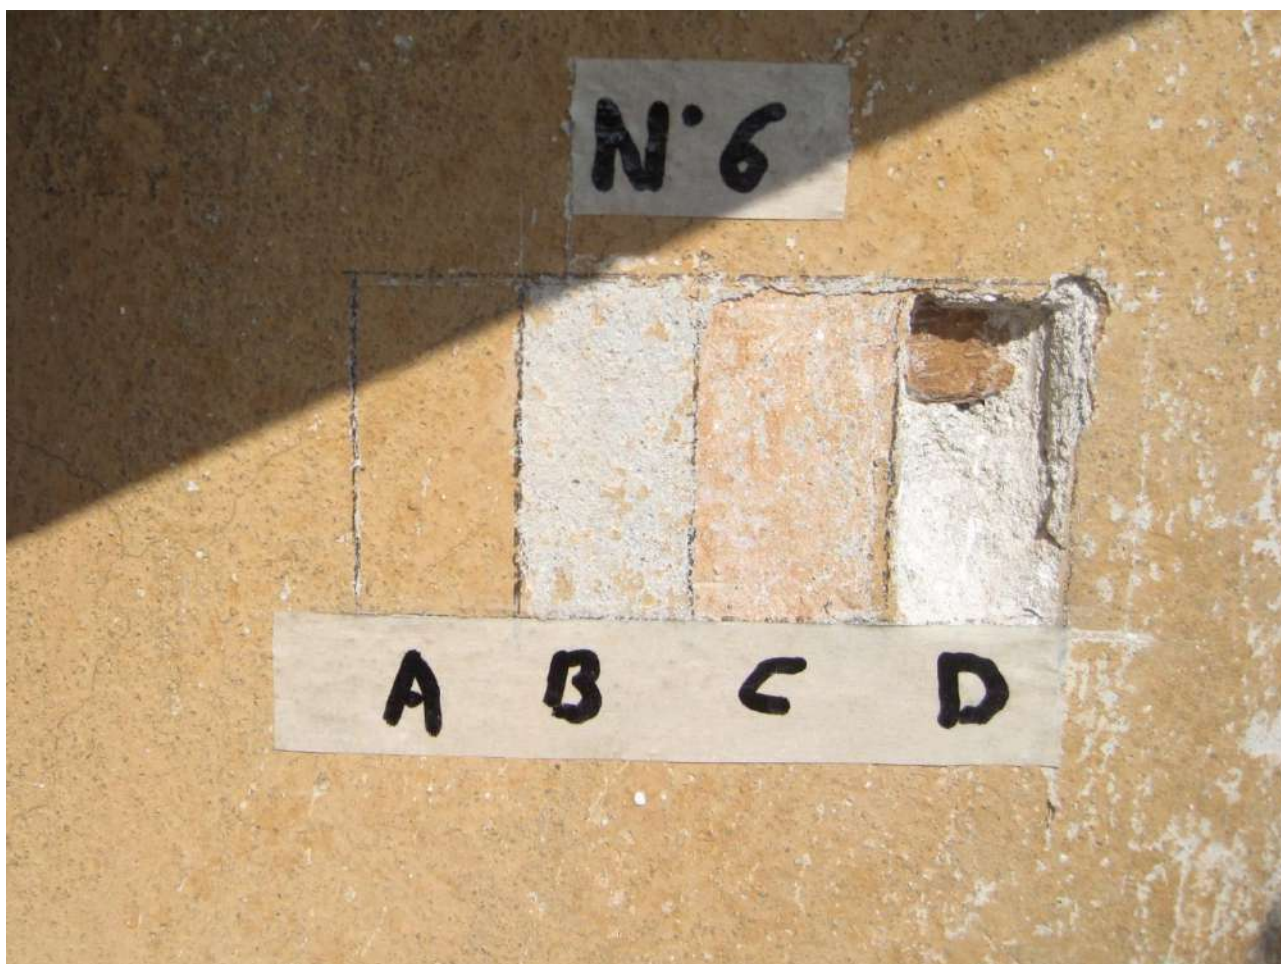
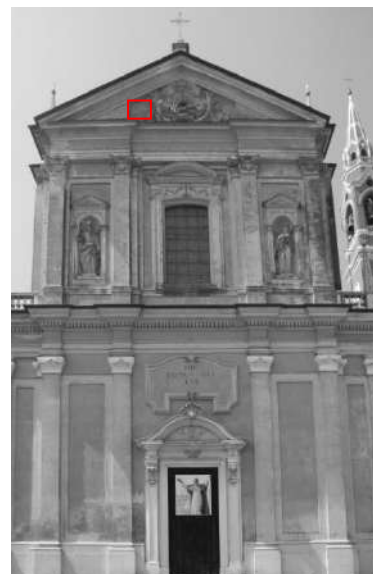
TASSELLO N°6

**SCHEDA n°6: INTONACI LISCI, SFONDATO DEL TIMPANO –
TASSELLO N°6**

- A) Colorazione attuale arancione chiaro
(presumibilmente acrilica o lavabile)
- B) Intonaco tipo “stabilitura” cementizia di
granulometria fina, spessore 1 mm circa
- C) Colorazione originale, presumibilmente a
calce arancione scuro
- D) Intonaco di arriccio a calce di granulometria
media, spessore 1,5 cm circa su muratura in
laterizio e malta di calce

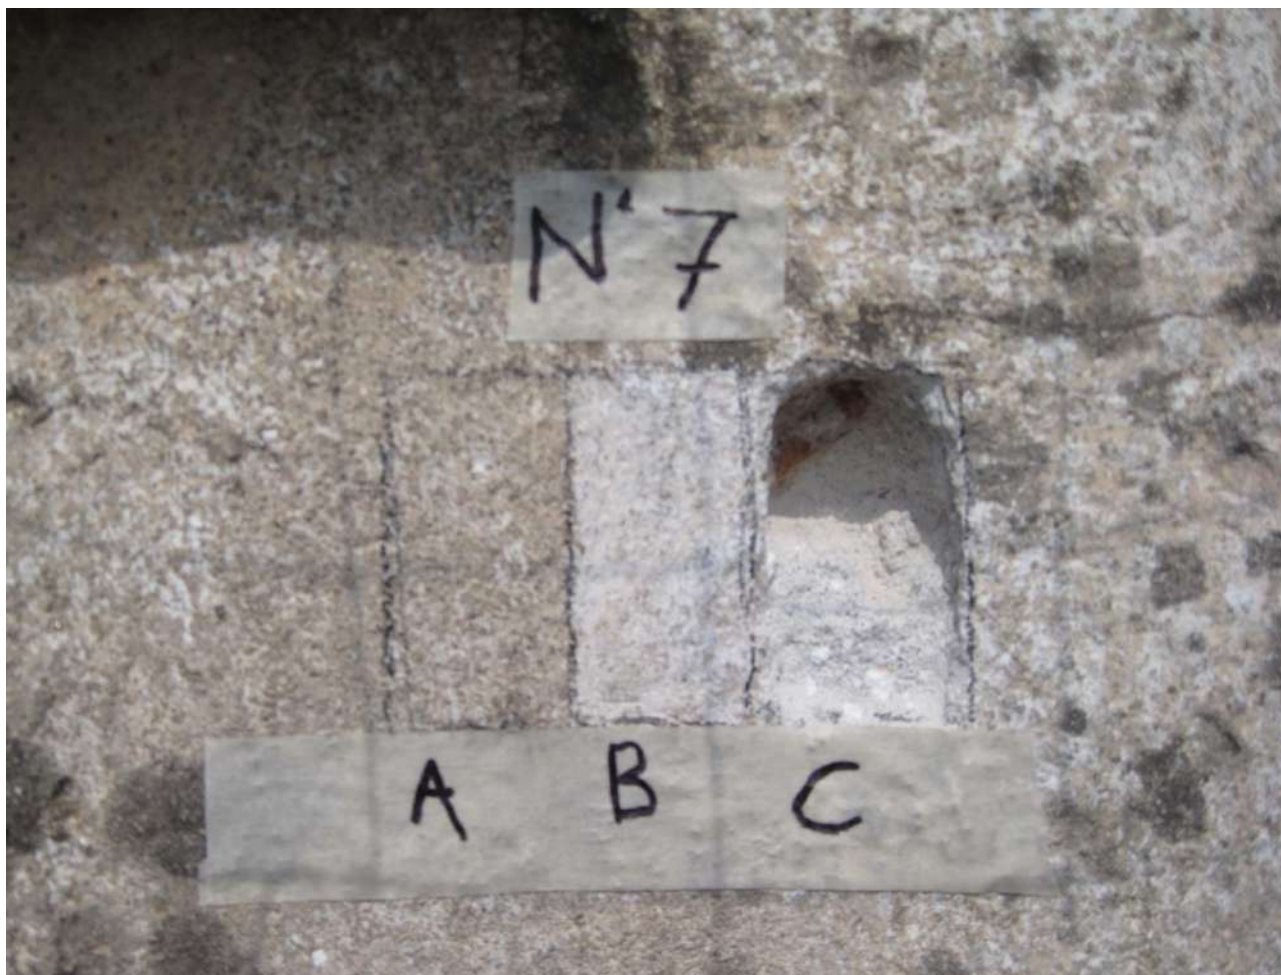
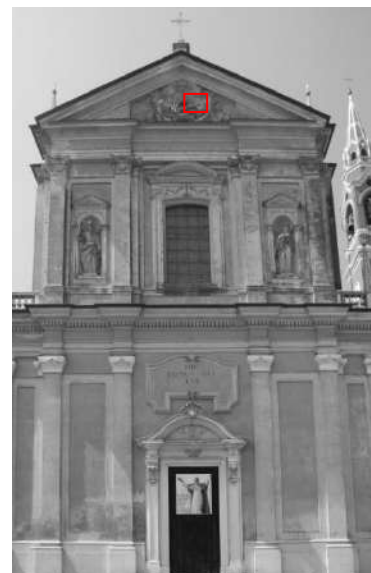
SCHEDA n°7: DECORAZIONE A RILIEVO DEL TIMPANO - TASSELLO N°7

- A) Colorazione attuale beige, "imitazione pietra" (presumibilmente quella originale a calce)
- B) Intonaco di arriccio a calce di granulometria media, spessore 1,5 cm circa
- C) Muratura in laterizio e malta di calce

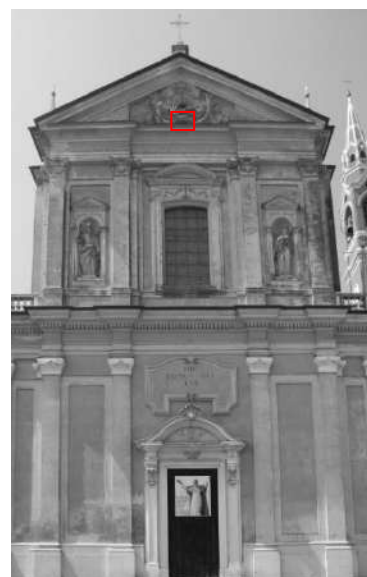
SCHEDA n°8: DECORAZIONE A RILIEVO DEL TIMPANO: FIRMA

Sotto la "mitria" papale in stucco, facente parte della decorazione a rilievo nella parte centrale del timpano, si è trovata questa scritta, incisa nella malta costitutiva la decorazione, recante il seguente testo:

" TRAININI GIUSEPPE

FECE

1896"

- Sotto la “mitria” papale in stucco, facente parte della decorazione a rilievo nella parte centrale del timpano, si è trovata questa scritta, incisa nella malta costitutiva la decorazione, recante il seguente testo:” *TRAININI GIUSEPPE FECE 1896*”
