SCALINATA DELLA TORRE DI VEROLAVECCHIA

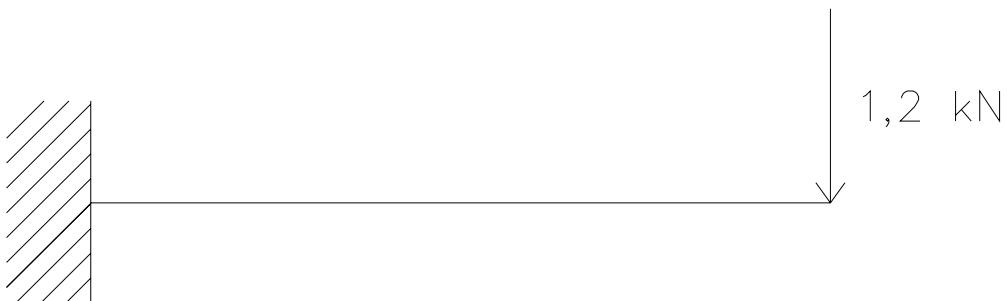
Lo schema statico utilizzato è quello di una mensola con incastro perfetto, soggetta a peso proprio e caricato con carico accidentale pari a 1,2 kN concentrato ad un'estremità.

Fig. 3: schema statico impiegato nelle verifiche.
